# پروژه کاوش اضطراری باستان‌شناسی خیابان بابک(نبش کوچه زحمتکش) شهر ری: گزارش مقدماتی از نویافته‌های معماری و شواهد باستان‌شناسی

محسن سعادت<sup>۱\*</sup>، حمید کریمی<sup>۲</sup>، آرمین شیخی<sup>۳</sup>

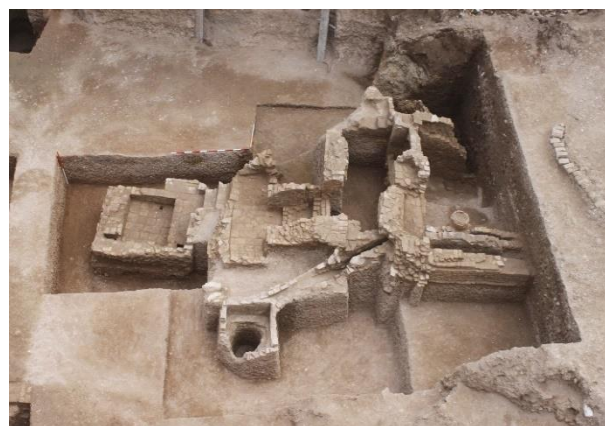
تصویر ۳- نمای کلی و پلان ترانشه C (نگارنده ۱۳۹۷)

ترانشه C به عنوان مهمترین ترانشه این کاوش، در میانه محوطه مورد نظر قرار دارد. ابعاد این ترانشه در ابتدا  $۵ \times ۴$  متر با راستای شرقی بود. از ترانشه C دو فاز معماری به دست آمده است (تصویر ۳). فاز-های زمانی این ترانشه را می‌توان به شرح ذیل توصیف کرد: در فاز اول معماری یک سازه معماری شبیه به حوض یا آب انبار وجود دارد. این سازه با استفاده از آجر به ابعاد  $۲۵ \times ۲۵ \times ۴$  سانتیمتر به صورت سالم و شکسته و به وسیله ملات گل تشکیل

شده است. این آجرها عمدتاً در طیف رنگی زرد قرار گرفته و بعضاً برخی آجرها به رنگ سرخ و قهوه‌ای دیده می‌شوند. سازه معماری فوق با سه پله آجری با چیدن ۵ ردیف آجر روی هم تشکیل یافته، به معبر آن متصل می‌گردد. این سه پله در قسمت جنوب-غربی این سازه قرار دارند و هریک از این پله‌ها  $۷۰$  سانتیمتر طول و  $۲۵$  سانتیمتر ارتفاع و حدود  $۴۰$  سانتیمتر عرض دارند. در مقابل جهت شرقی این پله‌ها یک فضای سکو مانند مشاهده می‌گردد که از جهت شرقی به فضای حوضچه و از جهت غربی به

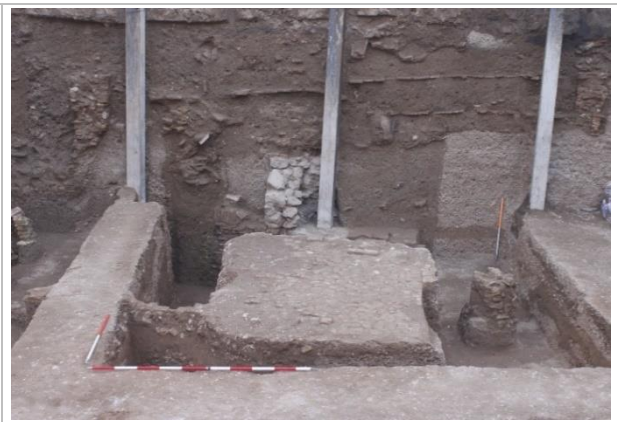
تصویر ۴- نمای کلی و پلان ترانشه D (نگارنده ۱۳۹۷)

شرقی آن به شدت آسیب دیده است. در قسمت شرقی ترانسه یک سازه معماری قرار دارد که جهت جداره سازی و نیز تخلیه فاضلاب و یا آبرسانی بوسیله تنبوشه تشکیل شده است. از آنجایی که این بخش در زیر سازه سنگی قرار داشته و به وسیله یک حلقه چاه فاضلاب نیز برش خورده می‌توان آن را قدیمی‌ترین مرحله از فعالیت‌های معماری در این ترانسه قلمداد کرد. این چاه از قطعات بسیار زیاد سفال، شیشه و قطعات پراکنده آجر تشکیل شده است. دهانه چاه فاضلاب بوسیله یک خمره سالم به صورت وارونه بر روی آن قرار داشته، مسدود شده بود (تصویر ۴).

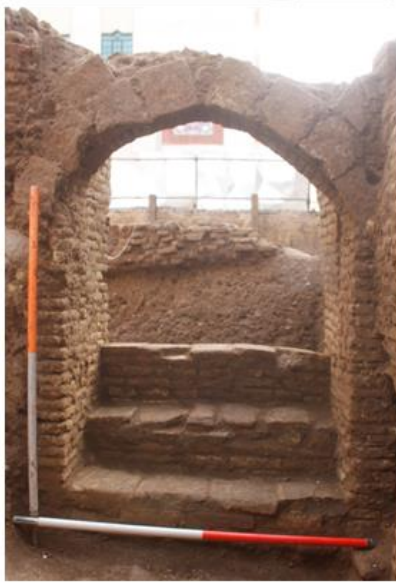
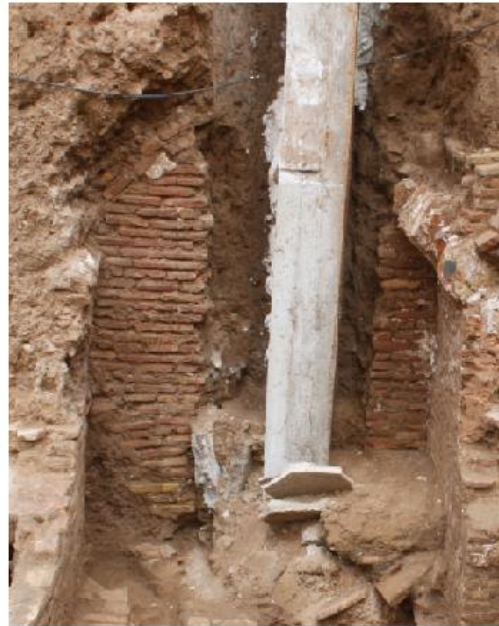
تصویر ۷- نمونه طاق‌های مکوشفه از کاوش خیابان بابک شهر ری (نگارنده، ۱۳۹۷).

نشان دهنده مقاومت کم و تزئینی بودن آن است. در ترانشه C محوطه خیابان بابک (نبش کوچه زحمتکش) در فاز سوم معماری یک طاق بدست آمده که در نیمه غربی آن دارای سه ردیف پلکان بود. طاق این بنا از نوع طاق تیز متوسط است. ارتفاع این قوس میانگین قوس شاخ بزی و قوس تیزه‌دار است. این طاق هم باربر بوده و هم به عنوان قوس تزئینی مورد استفاده قرار می‌گیرد (تصویر ۷).

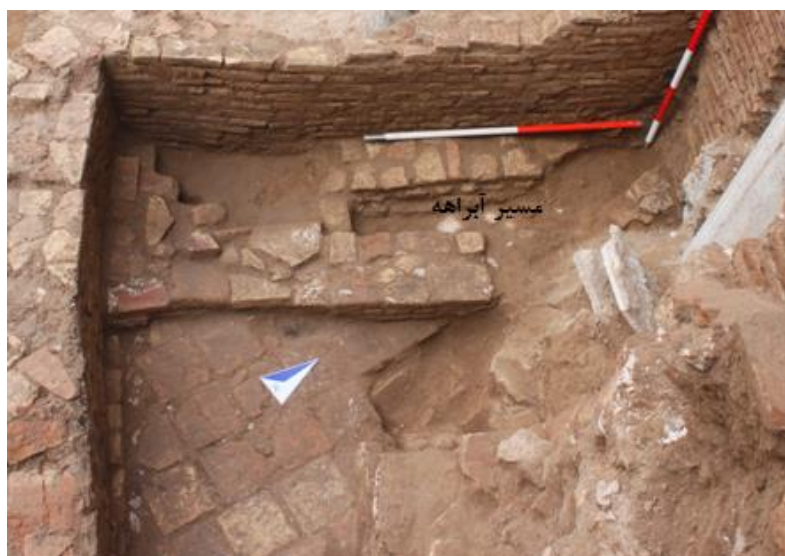
تصویر ۸- آبراهه در ترانشه B کاوش خیابان بابک (نگارنده ۱۳۹۷)

بوده و برعکس کانال‌های انتقال آب فضای زیرزمینی و بسته می‌باشند. در ترانشه B این محوطه نیز یک آبراهه وجود دارد که با قطعات آجرهای شکسته و اندود گچ ایجاد شده است. با توجه به فضایی که این آبراهه در آن قرار دارد به نظر این آبراهه محل آغاز حرکت آب بوده و جهت شستشو و انتقال آب از آن استفاده می‌شده است (تصویر ۸).

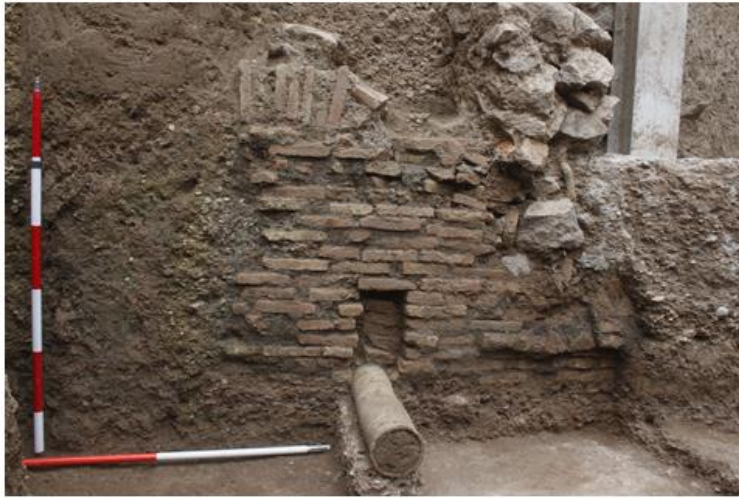
تصویر ۹- سیستم انتقال فاضلاب به وسیله تنبوشه سفالی در ترانشه D در کاوش خیابان بابک (نگارنده ۱۳۹۷)

فاضلاب استفاده شده است. تنبوشه‌های مذکور در راستای غربی-شرقی قرار داشته و مکانیزم آن به گونه‌ای طراحی شده که در نزدیکی پی ساختمانی به وسیله تنبوشه سفالی فاضلاب به چاه منتقل می‌شده است (تصویر ۹).

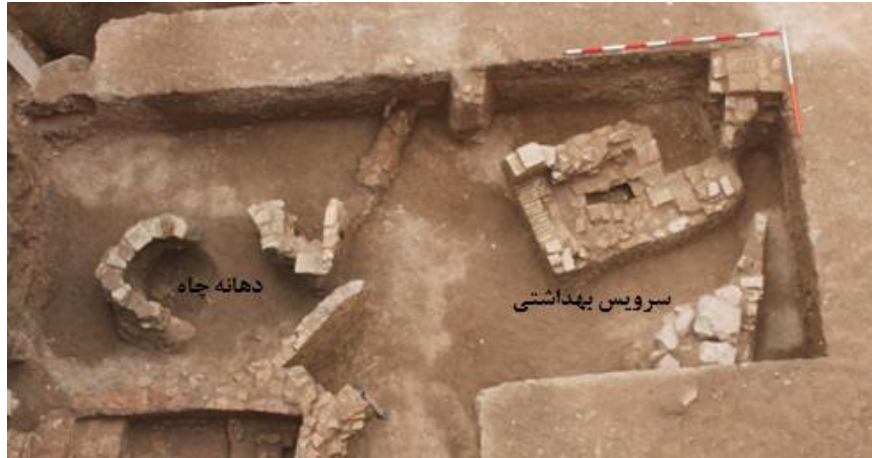
تصویر ۱۰- سرویس بهداشتی ترانشه A و دهانه چاه آن در ترانشه B کاوش خیابان بابک (نگارنده ۱۳۹۷)

معماری (شرقی-غربی) و مخالف با جهت قبله مسلمانان، و آجرچینی پاگرد بنا که مشابه با آجرچینی گلوبی چاه‌ها بوده، می‌توان چنین استنباط کرد که این سازه مربوط به یک سیستم دفع فاضلاب خانگی یا سرویس بهداشتی بوده است. همچنین در بخش دیگری از ترانشه B یک سازه معماری وجود دارد که با آجر و ملات گل به صورت مدور و حالت منحنی تشکیل شده است. این سازه هر چه از بستر خود به سمت بالا ارتفاع می‌گیرد از قطر آن کاسته می‌شود. با توجه به اینکه جداره داخلی این سازه بسیار تیره است که به نظر می‌رسد ناشی از وجود فاضلاب و تجزیه آن بوده، کاربری سازه مذکور به عنوان چاه فاضلاب سرویس بهداشتی همجوار آن (ترانشه A) تعریف می‌شود (تصویر ۱۰).

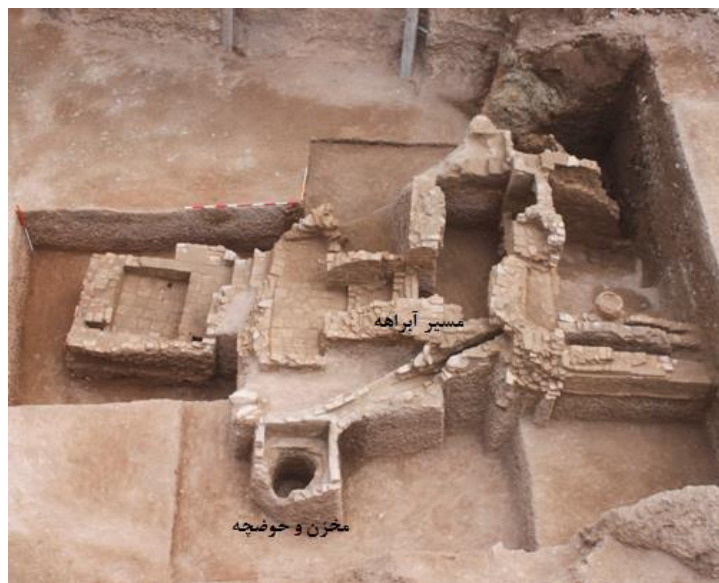
تصویر ۱۱- مسیر آبراهه و حوضچه در ترانشه C کاوش خیابان بابک (نگارنده ۱۳۹۷)

از دیگر عنصرهای سیستم مرتبط با آب در معماری کاوش فوق، استفاده از حوضچه‌ها و محل ذخیره آب است. در ترانشه C این کاوش دو فضا بدست آمده که به نظر می‌رسد با توجه به شیوهی معماری به عنوان ساختاری مرتبط با آب، احتمالاً به عنوان حوضچه و محل ذخیره آب استفاده شده است (تصویر ۱۱). در فضای اول که تحت عنوان حوضچه یا حمام از آن یاد می‌شود شامل یک فضای

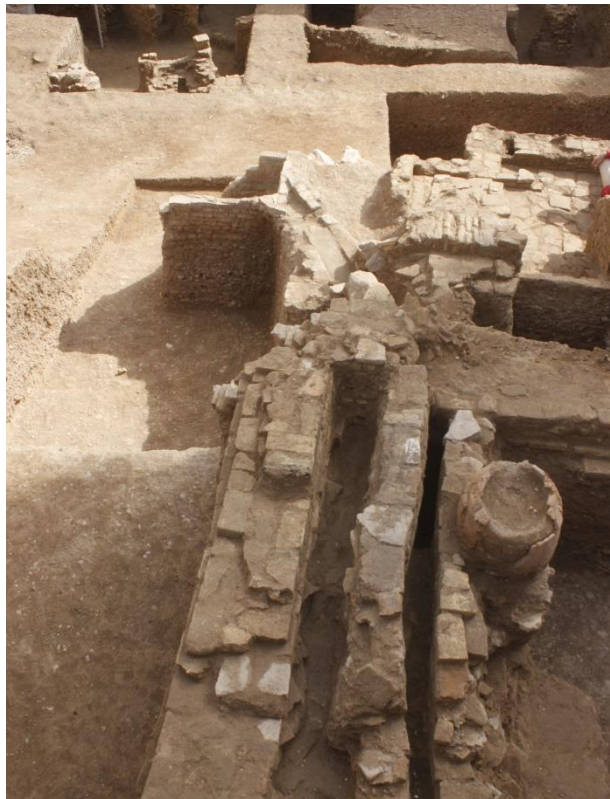
تصویر ۱۲- سازه صنعتی یا کارگاهی واقع در ترانشه C کاوش خیابان بابک (نگارنده ۱۳۹۷)

کاوش خیابان بابک شهر ری نشان دهنده شیوه‌ای از فضاهای صنعتی و کارگاهی خانگی دوره سلجوقی است. در فاز دوم ترانشه C در کنار راه آب منتهی به حوضچه، یک تنور یا سازه‌ی حرارتی قرار دارد که این راه آب در بخش شرقی آن با ملات آهک اندود شده و در برخی از قسمت‌های از تنبوشه به عنوان کفسازی و جلوگیری از نفوذ آب استفاده شده است. در قسمت شرقی راه آب، یک حوضچه آجری به اندازه ۱۱۰×۱۱۰ سانتی‌متر عرض قرار دارد با توجه به وجود راه آب، حوضچه و سازه حرارتی در مجاورت آنها، شاید بتوان آن را در زمره فضاهای صنعتی و کارگاهی خانگی قرار داد (تصویر ۱۲).

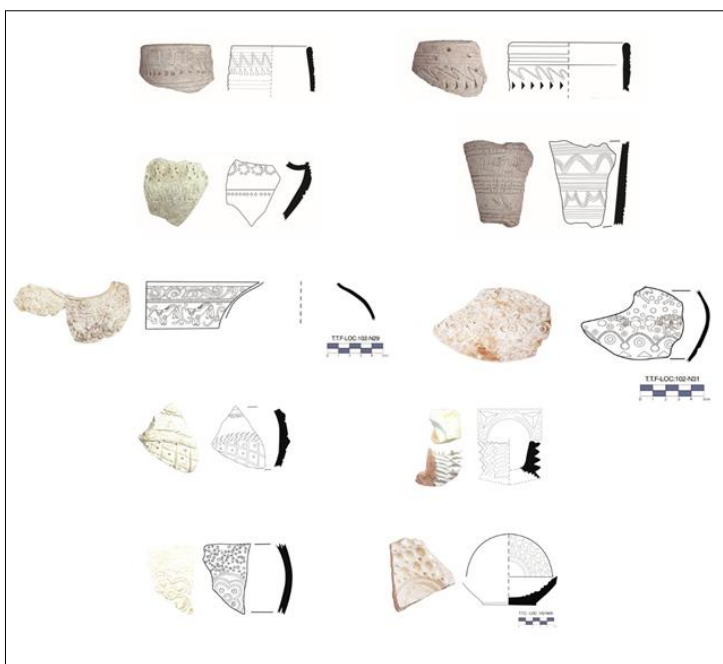
تصویر ۱۳- بخشی از سفالینه‌های بدون لعاب مکشوفه از کاوش خیابان بابک (نگارنده ۱۳۹۷)

نقوش استامپی به نقوش گیاهی، هندسی، عناصر تقسیم‌کننده نقش‌ها، نقوش تکرار شونده و نقوش پرکننده فضا تقسیم‌بندی می‌شوند (تصویر ۱۳).

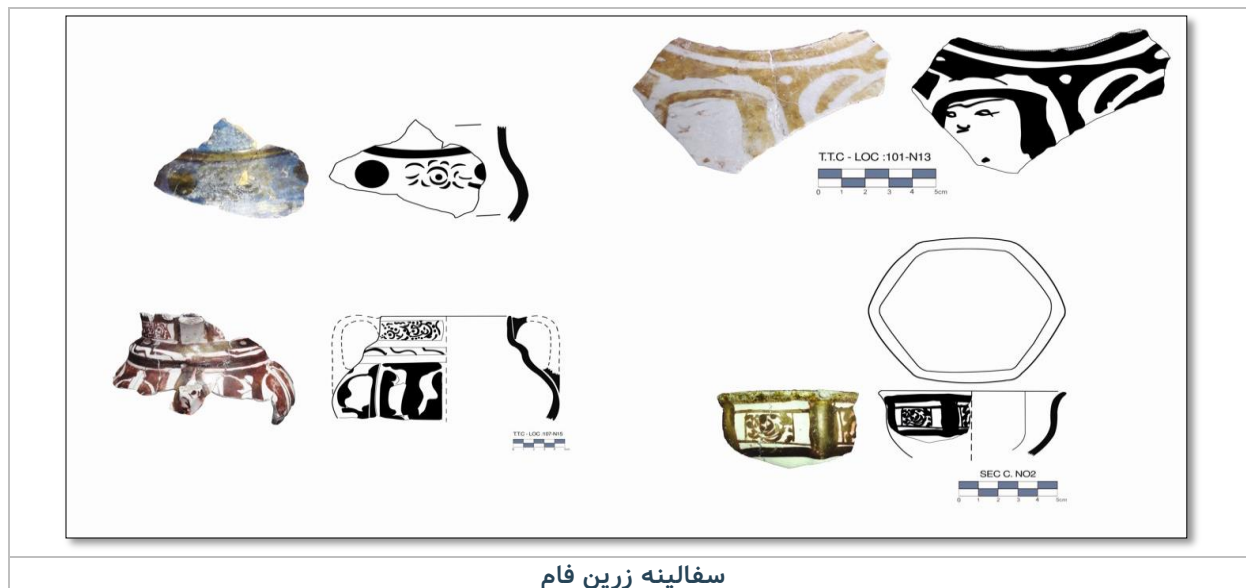
سفالینه با لعاب تکرنگ

سفالینه با لعاب پاشیده

سفالینه اسگرافیاتو

سفالینه زرین فام

تصویر ۱۴- سفالینه‌های لعابدار مکشوفه از کاوش خیابان بابک (نگارنده، ۱۳۹۷).

بخش دیگری از ظروف سفالین این مجموعه را انواع سفال‌های لعابدار تشکیل می‌دهد (تصویر ۱۴). خمیره این سفال‌ها به رنگ نخودی یا نخودی مایل به قرمز و سفید شبه چینی است. تنوع فرم این سفال‌ها نیز زیاد بوده و شامل انواع مختلف دهانه باز مانند: کاسه، پیاله و بشقاب و انواع دهانه باز مانند کوزه، تنگ و بطری است. تقریباً تمامی این سفالینه‌ها چرخ سازند و ماده چسباننده (شاموت) آنها نیز عمدتاً مواد کانی است. در بین یافته‌های سفال اسلامی، سفال‌هایی با لعاب یک رنگ، درصد قابل توجهی را به خود اختصاص داده است. فرم بیشتر ظروف دارای لعاب تک رنگ به صورت پایه-های مدور برجسته و کف گود از خارج است. طیف رنگی سفالینه‌های با لعاب تک رنگ دوره اسلامی این محوطه عبارتند از: لعاب تک رنگ فیروزه‌ای، سبز روشن، لاجوردی و سبز تیره. سفالینه‌های با لعاب تک رنگ با نمونه‌های حسینه مهربانی‌های شهرری (کوثری، ۱۳۷۰: ۲۰)، نیشابور (Wilkinson, 1973: 244)، ارزانفود همدان (زارعی و همکاران، ۱۳۹۳: ۸۳)، زینو آباد بهار همدان (محمدی و شعبانی، ۱۳۹۵: ۱۴۴)، مشکین تپه
