Research Paper

Restoration and Revival of Urmia's Ettehadieh Hammam with a Contemporization Approach

Javad Shekhari Nayeri^{*1}

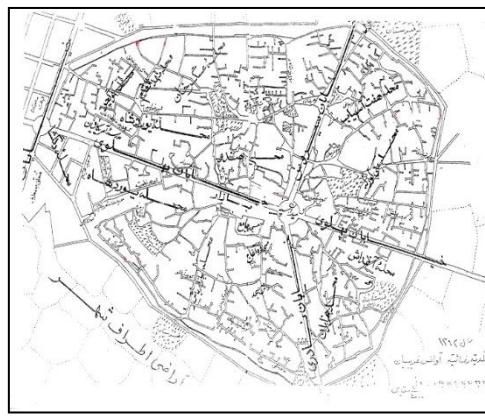
نقشهٔ ۱. ارومیه قبل از سال ۱۳۰۰ شمسی

شهر قاجاری ارومیه شامل شش محله مهم: علی کورکه- هزاران- بازارباش- یورت شاه- هندو و چهار سوق بوده که محله اخیر، به عنوان محله مرکزی شهر، محلات دیگر را که به وسیله گورستان‌های داخل شهر، تقریباً به صورت اژه‌گسیخته بودند، به هم پیوند می‌داد.

دارالحکومه و بازار در این محله قرار داشت. خط سیر رشته قنات‌ها از این محله به طرف محلات دیگر و خارج شهر بود. مسیر آب شهر آجو و صدھا شعبهٔ فرعی آن نیز با این بافت همخوانی داشت. به این صورت که آب این رودخانه پس از رسیدن به شهر به شعبات متعددی تقسیم می‌شد که آن شعبات تقریباً در امتداد کوچه‌ها یا بن بسته‌ای که بنام (دریند) خوانده می‌شدند، پیشروی می‌کردند (محمدقلیزاد، ۱۳۹۲، با تلحیص).

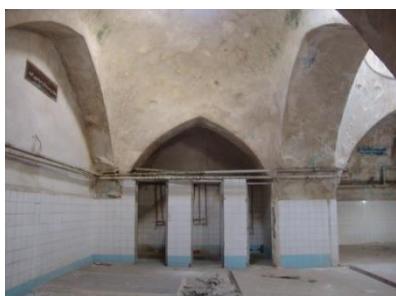
ترسیم ۴ و ۵ تصویر ۳. طاق و قوس در قسمت گرمخانه - سیستم باربری طاق کلمبو - طاق کجاوه گرمخانه
(ماخذ: نگارندگان - جزوه سازه دکتر تهرانی - نگارندگان)

طاق‌های پوششی حمام اتحادیه شامل ۴ نوع طاق می‌باشد:

۱- طاق کلمبو ۲- طاق کجاوه‌ای ۳- طاق عرقچین ۴- طاق آهنگ یا گهواره

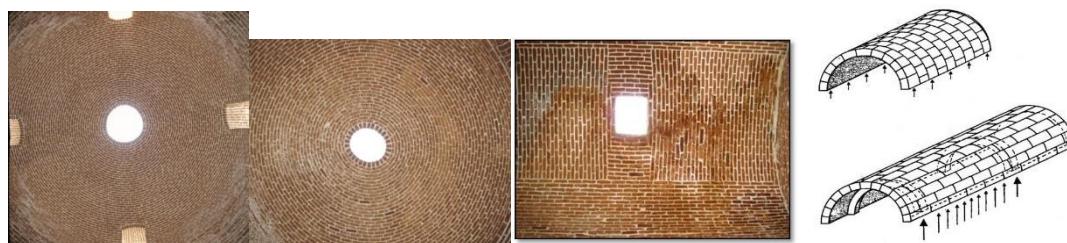
تصویر ۴ تا ۶ ترسیم ۶. طاق کلمبو گرمخانه- طاق آهنگ (نگهداری لنگ)- باربری طاق آهنگ
ماخذ: نگارنده - جزوه سازه دکتر تهرانی

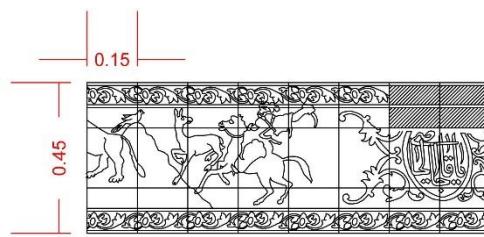
تصویر ۷. دیتیل قسمتی از کاشی کاری سربینه حمام اتحادیه
ماخذ: نگارنده

روایت تناظر بقا در چرخه زندگی و در کنار هم دیدن تصویر مرگ حیوان به دست انسان و بلعکس انسان به دست حیوان که همه و همه حکایتی آشکار از زندگی و مرگ در هستی می‌باشد. این روحیه با بازی نور خورشید و چرخش و تابش آن بر روی کاشی‌کاری‌ها به کاشی‌ها فضای واقعی می‌بخشد.

کاشی کاری هفت رنگ فضای سربینه به گونه خیره-کننده‌ای روایتگر ساخته شده است. هرچند کاشی در زمان قاجار تحت تأثیر رنگ‌های وارداتی قرار گرفت؛ اما به خوبی می‌توان در این کاشی کاری جنبه‌ای از زندگی و حیات را شاهد بود. هنرمند با مهارت خاصی به روایت زندگی برمی‌آید و بیننده را با خود هم‌عقیده می‌کند که تضاد را باید در کنار هم دید. به

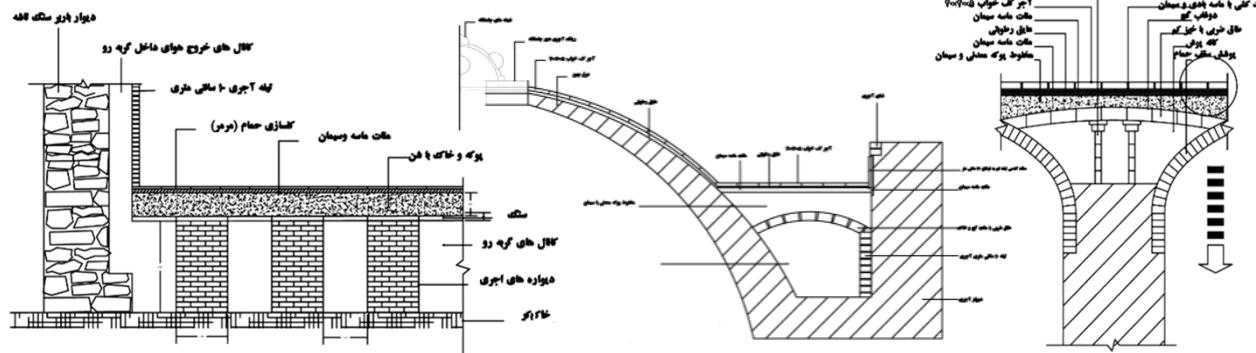
ترسیم ۱۰. دتایل مرمتی گربه-

ترسیم ۹. اتصال کانه پوش به دیوار حمام روها

ترسیم ۸. کنوبندی بام

مرمت بام- مرمت گربه روها- مرمت جدارهای- مرمت کفسازی‌ها و حوض‌ها- مرمت تأسیسات حمام
